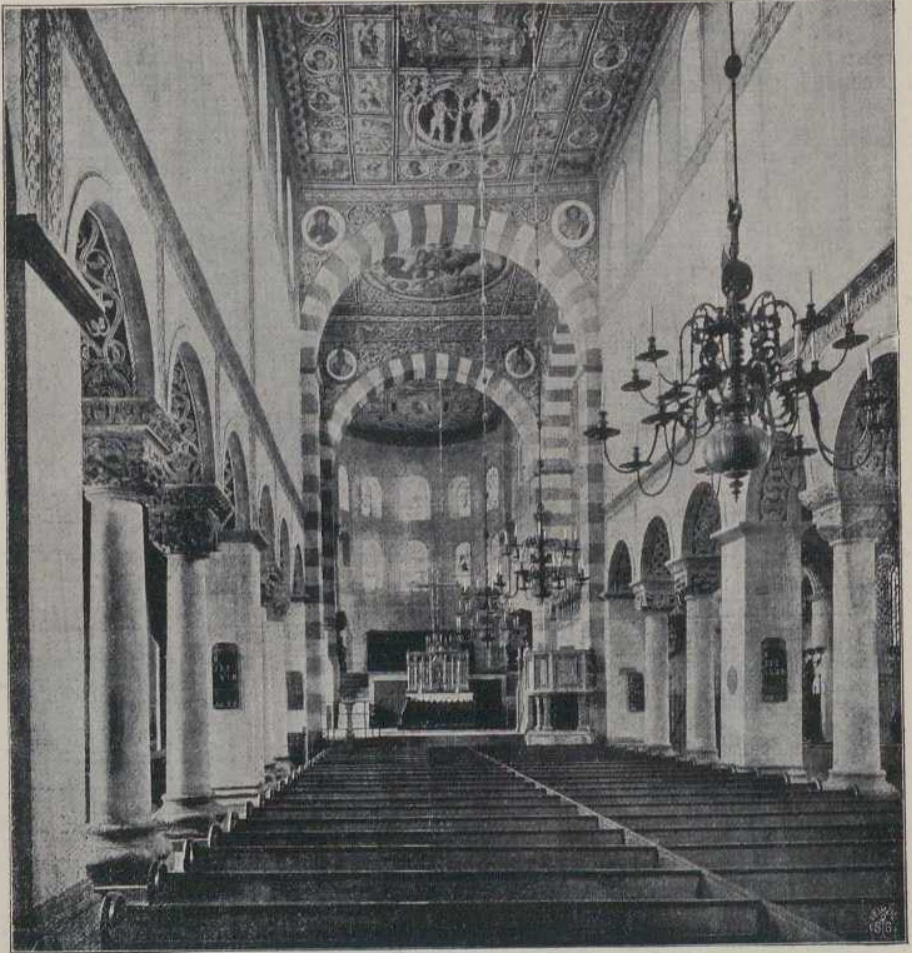
Abb. 27. Michaelskirche in Hildesheim.

Im jetzigen Zustande aus dem Jahre 1186. Dreischiffige romanische Kirche mit Stützenwechsel (in Sachsen häufig), nach je zwei Säulen ein Pfeiler, mit zwei Querschiffen und zwei Chören. Der Wechsel von rotem und weißem Sandstein erhöht die malerische Wirkung.
